## ANALIZA MOŻLIWOŚCI PRZEPROWADZENIA WSTĘPNEJ IDENTYFIKACJI ZAKRESU PRACY ZESPOŁU NAPĘDOWEGO SAMOLOTU PRZED WYPADKIEM NA PODSTAWIE CHARAKTERYSTYKI USZKODZENIA ŚMIGŁA PO ZDARZENIU

ROBERT KONIECZKA

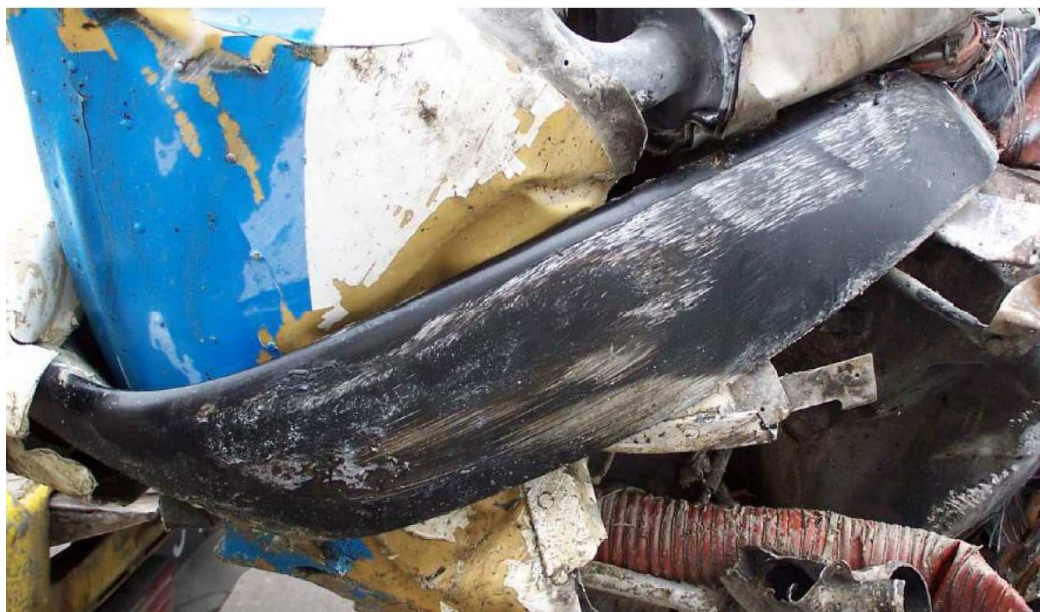
Rys. 2. Charakterystyczne cechy uszkodzeń śmigła na małych obrotach zatrzymanego podczas zderzenia z twardym podłożem z widocznymi śladami ciągnięcia podwiniętej łopaty, druga łopata pozostała nienaruszona [źródło: Raport nr 91/05 PKBWL]

Cechą charakterystyczną uszkodzeń śmigła zatrzymanego lub pracującego przy obrotach znacznie poniżej biegu jałowego (zazwyczaj przy niepracującym silniku) są:

- uszkodzenia tylko pojedynczej łopaty przy jednoczesnym braku naruszenia innych łopat,
- zniekształcenia (podwinięcie łopaty na całej długości) w kierunku przeciwnym do kierunku lotu<sup>1</sup>,
- brak dużych uszkodzeń wynikających z ruchu obrotowego śmigła (na krawędziach natarcia),
- brak śladów cięć na podłożu i innych przeszkodach.

Przykład łopaty śmigła nieruchomego podczas zderzenia z ziemią z charakterystycznymi uszkodzeniami przedstawia rys. 2.

Podobny stan uszkodzeń występuje, gdy śmigło ma niewielką prędkość obrotową poniżej biegu jałowego. W takich okolicznościach również nie zostają uszkodzone wszystkie łopaty. Śmigło ze względu na małą prędkość obrotową szybko wyhamowuje, minimalizując uszkodzenia zarówno samego śmigła, jak i podłoża. Nieznacznie większe uszkodzenia mogą dotyczyć śmigieł napędzanych silnikami turbinowymi. Ich prędkość na biegu jałowym jest zazwyczaj wyższa od analogicznego śmigła napędzanego silnikiem tłokowym. Wywinięcie łopaty następuje na długości od 1/3 do całej długości łopaty. Wywinięcie końcówek łopat, jak wynika z analizowanych przykładów, zazwyczaj ma kierunek przeciwny do obrotów śmigła, co generalnie wydaje się być dość naturalne i zgodne z rozkładem sił.

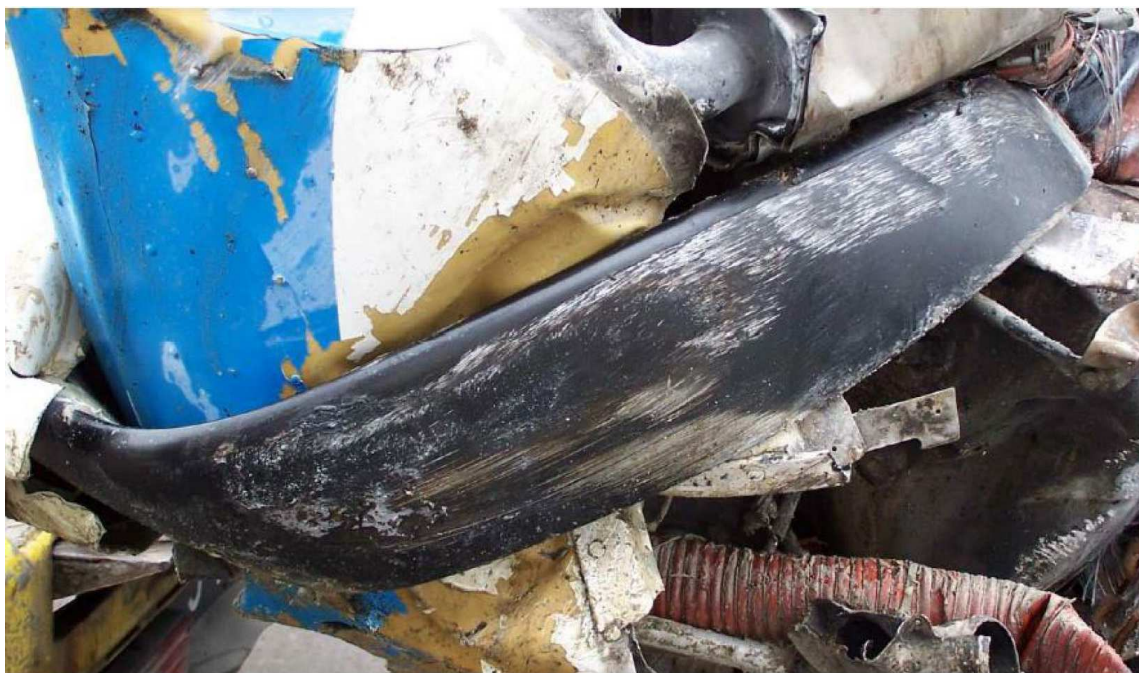
Rys. 3. Charakterystycznie duże uszkodzenia śmigła pracującego na wysokich obrotach po zderzeniu z twardym podłożem (skałą); śmigło oderwane od samolotu i pozbawione jednej łopaty [źródło: Raport nr 660/13 PKBWL]

Uszkodzenia łopaty przy wysokich obrotach są ze swej natury większe aniżeli przy obrotach niskich. Wynika wprost z dużych obrotów śmigła i zazwyczaj większej prędkości samolotu. Skutkiem tego jest większa degradacja struktury samolotu, w tym śmigła (śmigieł), niejednokrotnie związana z oderwaniem śmigła lub jego elementów (łopat). Dochodzi do tego uszkodzenie piasty śmigła lub co najmniej kołpaka. Takich uszkodzeń nie spotyka się przy niskich obrotach. Typowy przykład uszkodzenia śmigła przy dużych obrotach ilustruje rys. 3.
